ИЗСЛЕДВАНЕ ПРОКАЛЯЕМОСТТА НА КОНСТРУКЦИОННА СТОМАНА 38ХС

Петко Кънчев, Анна Димитрова, Ерол Адем

Резюме. Извършено е изследване на прокаляемостта, твърдостта, якостта на удар, микроструктурата, неметалните включвания и причините за пукнатинообразуване на отговорни детайли "колянова ос" от легирана стомана 38ХС. Посочени са рационалните области на приложение и са използвани допълнителни технологични методи за повишаване пукнатиноустойчивостта и качеството на стомана 38ХС.

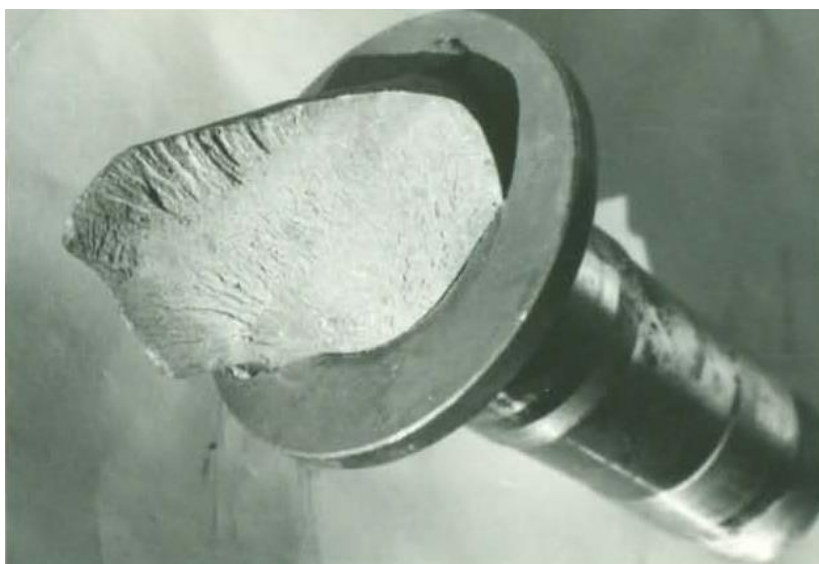
На фиг.1 е показана разрушения отговорен детайл „колянова ос” от стомана 38ХС след стандартна термична обработка. Видът на лома се характеризира със смесена структурас крехка и жилава зона

Фиг.1 Разрушеният детайл „колянова ос” от стомана 38ХС

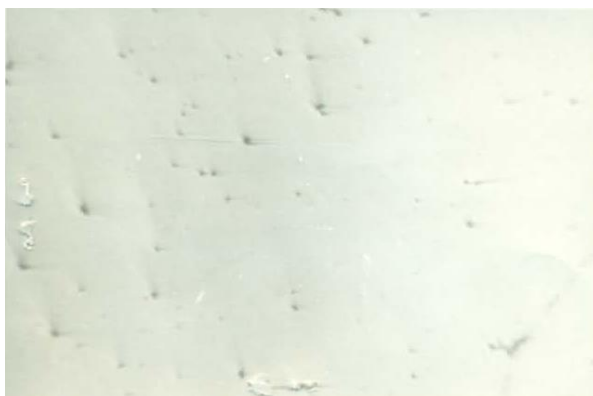
Фиг.2 Неметални включвания, оксиди и сулфиди разположени по оста на детайла от стомана 38ХС.

Намаляването на количеството на неметалните включвания в стоманата винаги се е считало за една от важните задачи, за повишаване на пукнатиноустойчивостта и качеството на метала. Влиянието на неметалните включвания в зависимост от тяхната природа върху процесите на разрушаването е сложно и многообразно, поради което винаги се изисква конкретно обсъждане на експерименталните резултати.

Определени са бала на вредните неметални включвания оксиди и сулфиди на металографски шлифове са показани в таблица 4, съгласно БДС.

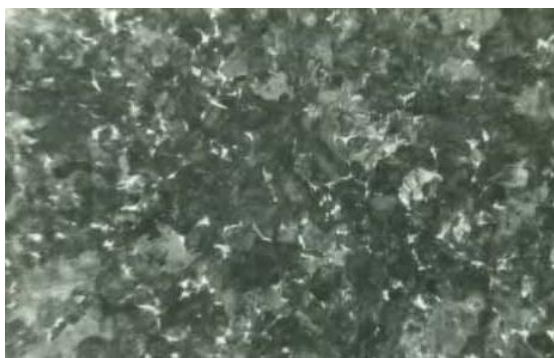
Микроструктурата на нормализираните заготовки от стомана 30ХС е перлитно-феритна. Едрината на зърната е определена съгласно БДС и е както следва от 5 до 8 бал. Повторната нормализация е довела до значително повишаване на дифузията, издребняване на значителна част от зърната, по-добра хомогенност и еднородност на микроструктурата, е показана на фиг.4.

Фиг. 4 Микроструктурата на стомана 38ХС след нормализация е феритно-перлитна с непълна хомогенизация.

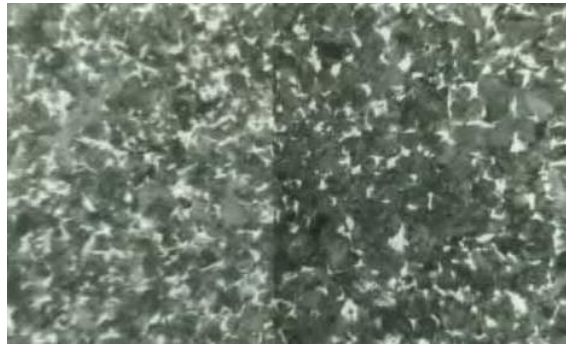
Фиг.5 Микроструктурата на стомана 38ХС след двукратна нормализация е ферито-перлитна отлично хомогенизирана.

Констатирано е значително повишаване на хомогенността на ферито-перлитната структура след двойна нормализация, която е определяща за оптимална термична обработка на стомана 38ХС, което се дължи на интензивно протичащата дифузия. Подобряват се прокаляемостта, закаляемостта и механичните свойства /твърдостта и якостта на удар/ след оптималната термична обработка
